**Informacja dotycząca zgłoszeń reklamacyjnych pomp górnej wężownicy  
(solary)**

**FLEXIPOWER GROUP Sp. z o.o. Sp. K.**  
**95-054 Wola Zaradzyńska, ul. Majora Hubala 157****Dotyczy: Uruchomienia pomp cyrkulacyjnych FERRO po sezonie letnim**

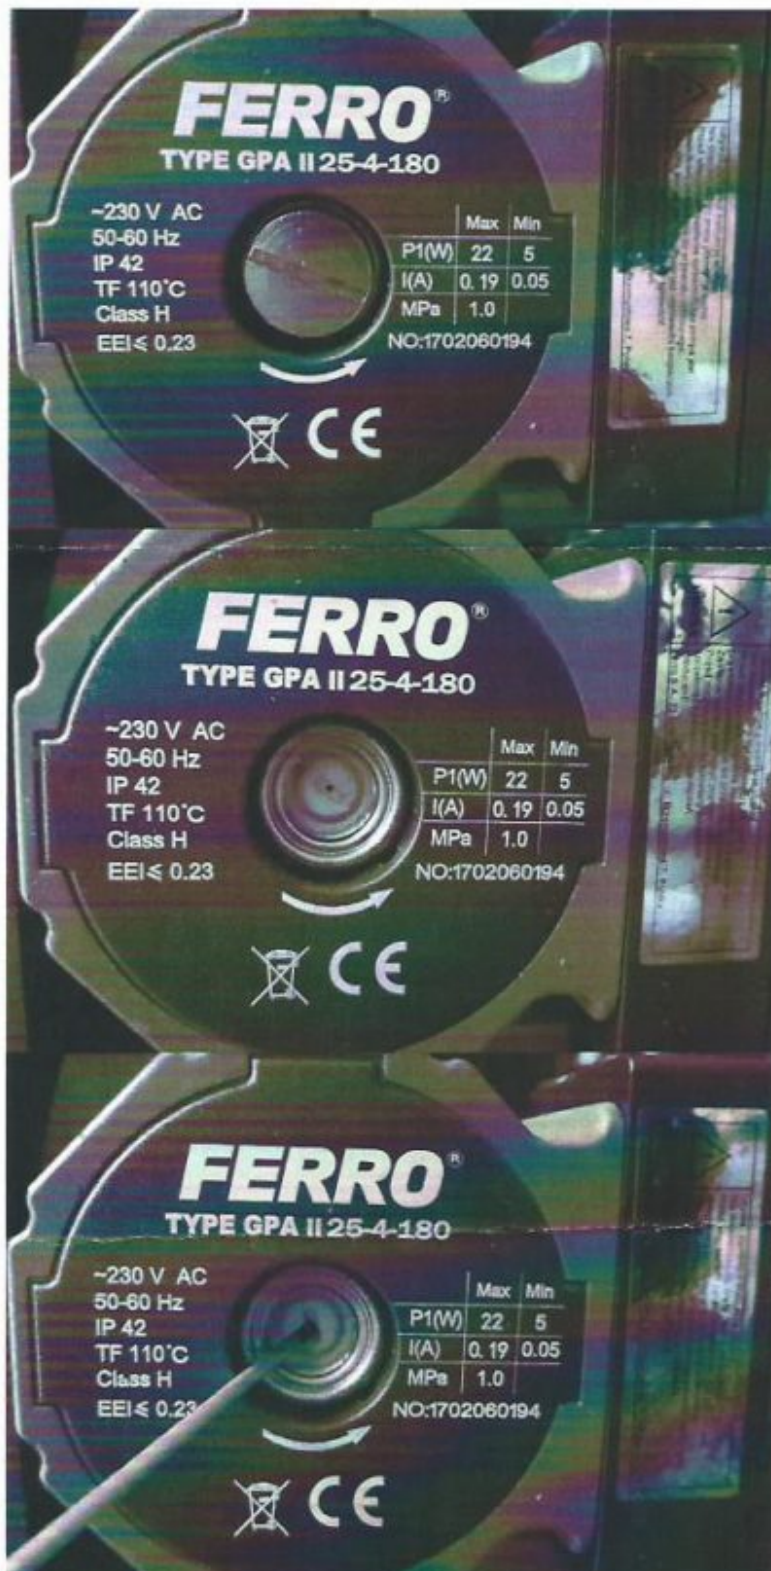
- zdjęcie pokazujące pozycję wkręta odpowietrzającego na pompie,
- zdjęcie pompy po demontażu wkręta,
- zdjęcie nacięcia na wale napędowym pompy pod wkrętak płaski.

Odblokowanie wału polega na:

- odcięciu zasilania do pompy i upewnieniu się, że nie ma możliwości jego przypadkowego załączenia,
- zamknięciu zaworów odcinających przed i za pompą,
- wykręceniu wkręta odpowietrzającego,
- ręcznym (przez wkrętak płaski) rozruszaniu wału poprzez kilkukrotne obrócenie go i zerwaniu spowodowanej osadami blokady,
- ponownym montażu wkręta odpowietrzającego,
- otwarciu zaworów odcinających, sprawdzeniu szczelności przy wkręcie i uruchomieniu pompy.
