**Informacja dotycząca zgłoszeń reklamacyjnych pomp górnej wężownicy
(solary)**

FLEXIPOWER GROUP Sp. z o.o. Sp. K.
95-054 Wola Zaradzyńska, ul. Majora Hubala 157**Dotyczy:** Uruchomienia pomp cyrkulacyjnych FERRO po sezonie letnim

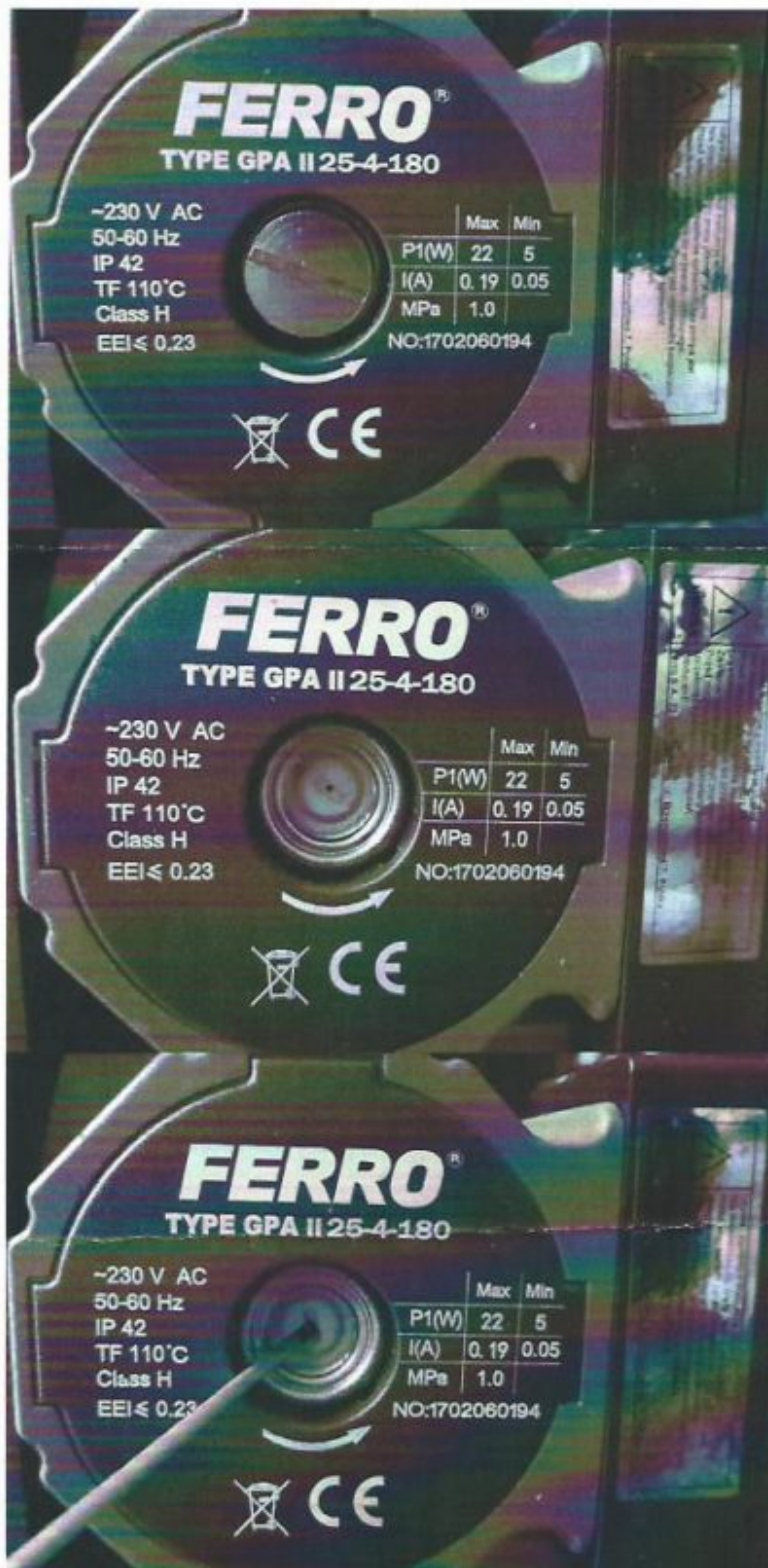
- zdjęcie pokazujące pozycję wkręta odpowietrzającego na pompie,
- zdjęcie pompy po demontażu wkręta,
- zdjęcie nacięcia na wale napędowym pompy pod wkrętak płaski.

Odblokowanie wału polega na:

- odłączeniu zasilania do pompy i upewnieniu się, że nie ma możliwości jego przypadkowego załączenia,
- zamknięciu zaworów odcinających przed i za pompą,
- wykręceniu wkręta odpowietrzającego,
- ręcznym (przez wkrętak płaski) rozruszaniu wału poprzez kilkukrotne obrócenie go i zerwaniu spowodowanej osadami blokady,
- ponownym montażu wkręta odpowietrzającego,
- otwarciu zaworów odcinających, sprawdzeniu szczelności przy wkręcie i uruchomieniu pompy.
